**Jean-Marc Caron**

**Derniers témoins d'enduits à la chaux à Saint-Cybranet  
(Dordogne)**

**(Last traces of lime-based rendering at Saint-Cybranet,  
Dordogne)**

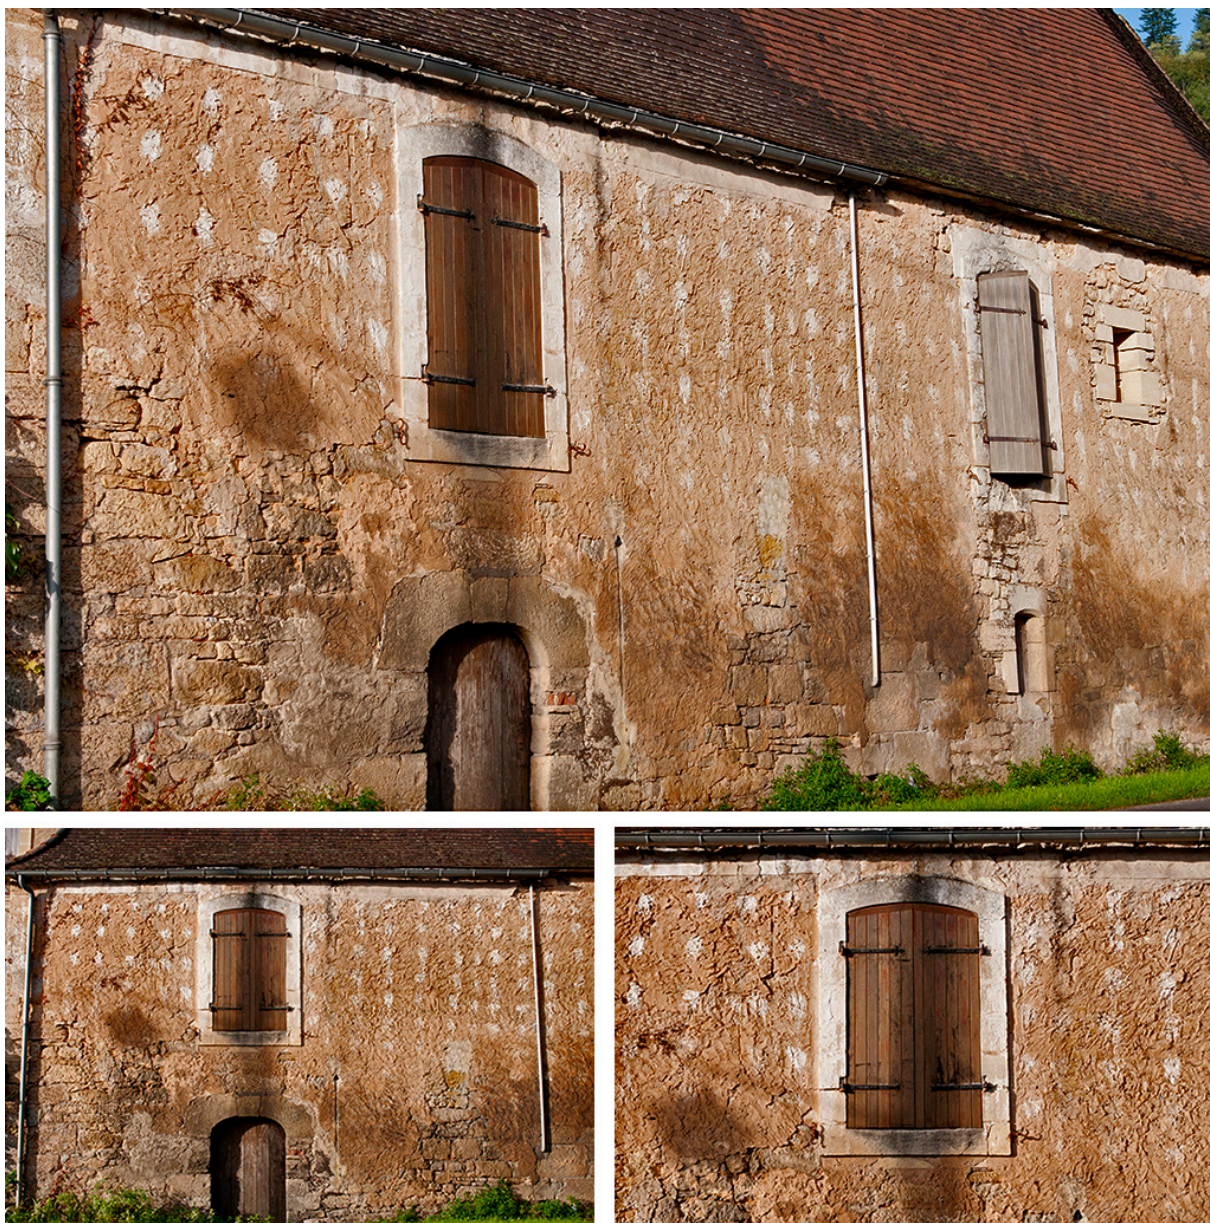
Figure 1 Maison de Mme Trémoulet - Pont de Cause St-Cybranet

Cette maison située à Pont de Cause, présente, sur deux étages, une façade enduite dont les tâches blanches sont les plus nombreuses en comparaison des autres constructions. L'enduit est réalisé avec un jeté à la truelle. Il n'a pas été fait en plusieurs couches distinctes, mais consiste en une ou deux passes, suivant les endroits. L'enduit couvre légèrement le parement, les vides et creux les plus larges sont remplis en premier et une autre passe est appliquée dans le même temps. De couleur ocre, son aspect est relativement grossier, la surface n'a pas été lissée ni talochée et présente de nombreuses traces effectuées d'un mouvement circulaire de la pointe de la truelle de bas en haut et de gauche à droite. Il ne peut pas s'agir du tranchant de la truelle dont les traces sont bien différentes et présenteraient, des traînées comme des rayures dans l'enduit du fait des grains de sable et petits cailloux arrachés et transportés à la surface de l'enduit avec la truelle. Le haut du mur gouttereau possède un bandeau réalisé en légère surépaisseur, plutôt lissé avec le dos de la truelle que taloché et badigeonné à la chaux. Ce bandeau a été restauré en partie mais s'est dégradé sur certaines portions où il a totalement

disparu. Les encadrements et chaînages présentent tous (sauf les ouvertures récentes) des traces de badigeons. Des zones d'humidité sont visibles sur un bon tiers inférieur du mur et d'autres portions sont à nu par dégradation. Les tâches, nombreuses, sont alignées horizontalement et verticalement, sans toutefois présenter une rigueur géométrique précise, réalisées plutôt naturellement « à l'œil », sans calcul préalable. Ces tâches sont mieux conservées sur les parties saines, les moins humides. Elles ne sont pas parfaitement circulaires et présentent pour la plupart une coulure. L'application de ces tâches a certainement été effectuée avec un chiffon en guise de tampon (hypothèse de M. Montet) et un badigeon assez liquide.

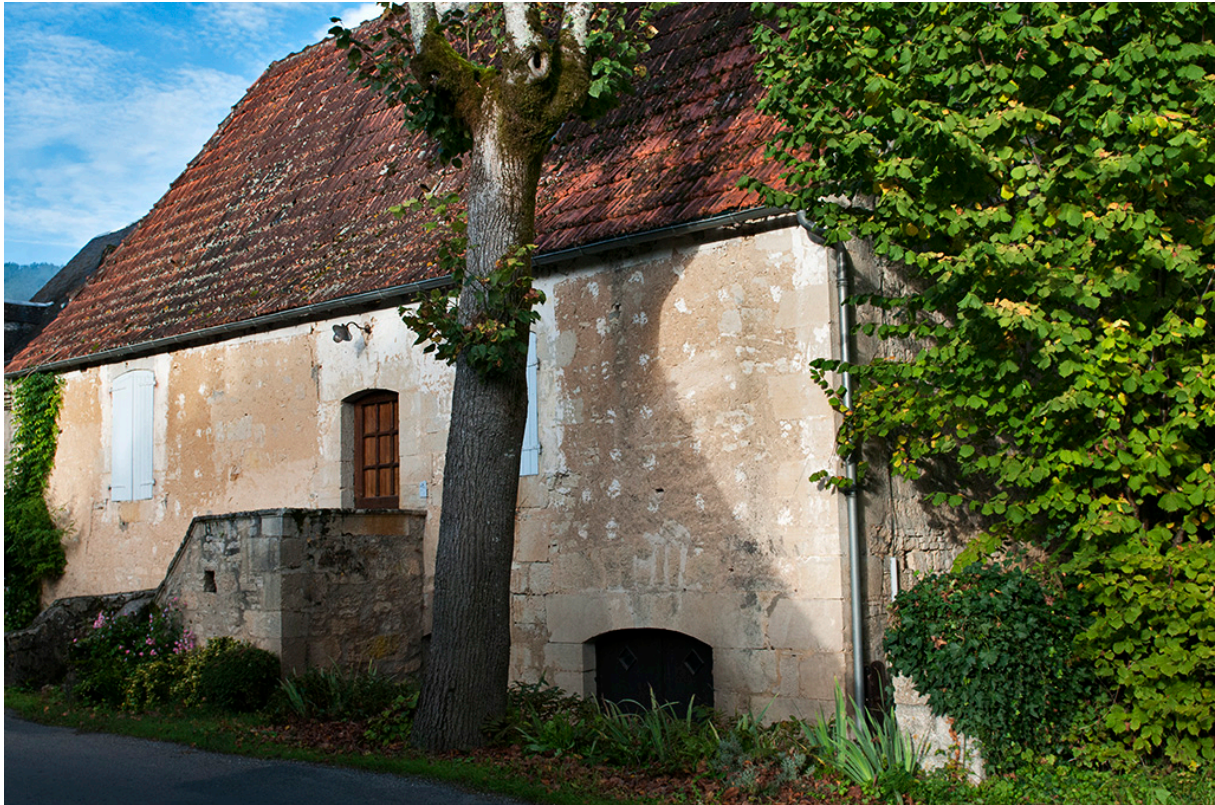
**Figure 2** Maison de Mme Lorblanchet - Le Bourg St-Cybranet

Cette maison présente exactement les mêmes taches blanches que la maison précédente. Elles sont visibles sur les zones les plus anciennes du crépi. L'enduit a été repris plusieurs fois, on distingue bien les différents raccords, de couleurs et d'aspect distincts. À noter sur la droite la présence des taches sur l'enduit qui présente deux tonalités différentes. Le mortier a simplement été appliqué en deux fois, le dosage était vraisemblablement approximatif donnant deux teintes dissemblables. Il suffit également que le mortier ait été travaillé à des

heures différentes de la journée pour qu'il présente des teintes différentes.

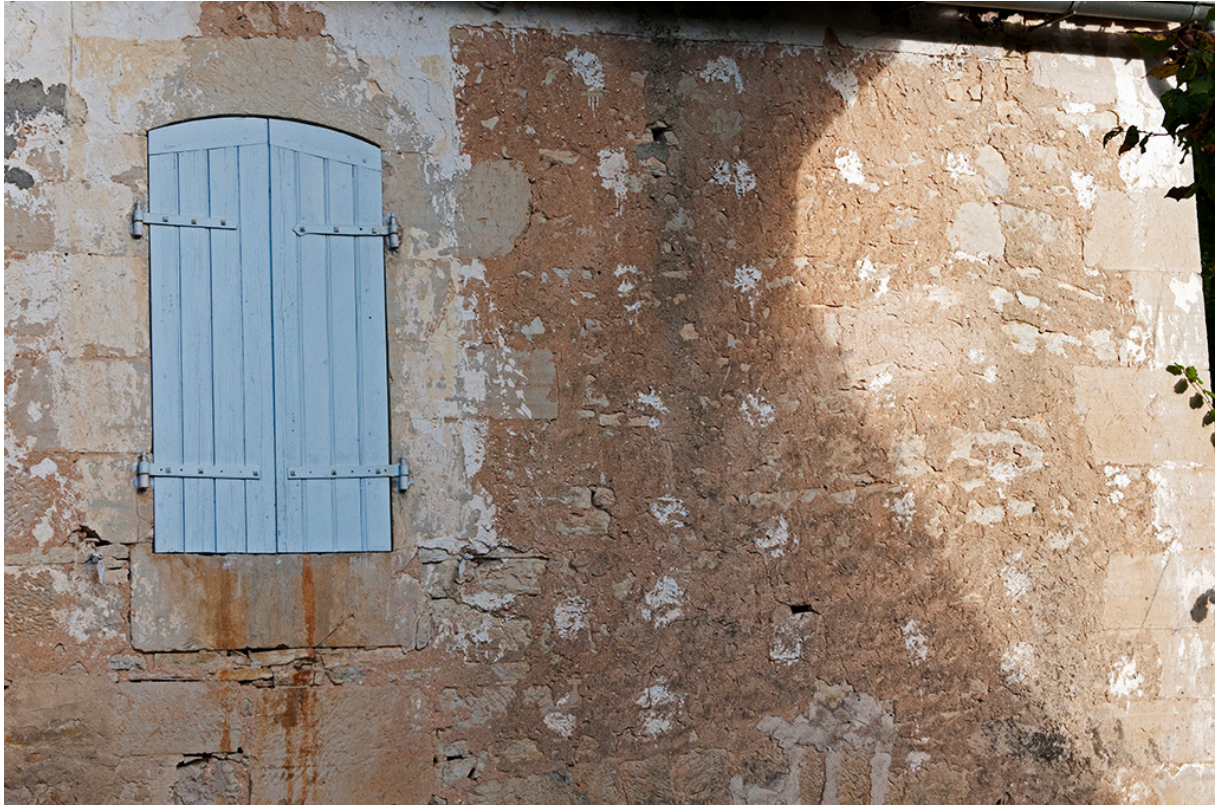
Figure 3 Taches peintes au lait de chaux

D'autre par, les traces de badigeon et coulures du bandeau attestent que ces deux zones ont été réalisées en même temps et non à des époques différentes. On note également la présence de badigeon sur les chainages, un bandeau badigeonné sous la génoise, ainsi que des traces sur les encadrements des fenêtres et de la porte jusqu'à la génoise. L'enduit ne présente pas de couches distinctes selon la « règle » des trois couches énoncée plus haut, il vient principalement remplir les joints plus ou moins larges entre les pierres, rattrapant simplement en couche fine la planéité, et protéger le parement, sans le couvrir totalement. Les grandes pierres et les pierres un peu débordantes sont laissées à nue « enduit à pierres vues » (9). L'enduit prend alors l'aspect de larges joints très couvrants. Ces pierres « froides » d'un calcaire très dur, assez lisses, n'offrent pas une surface d'accroche idéale. L'enduit tient surtout par enveloppement des pierres et sa prise dans les joints. Il est comme scellé dans le mur. C'est un point important et une condition essentielle à la bonne tenue de l'enduit.

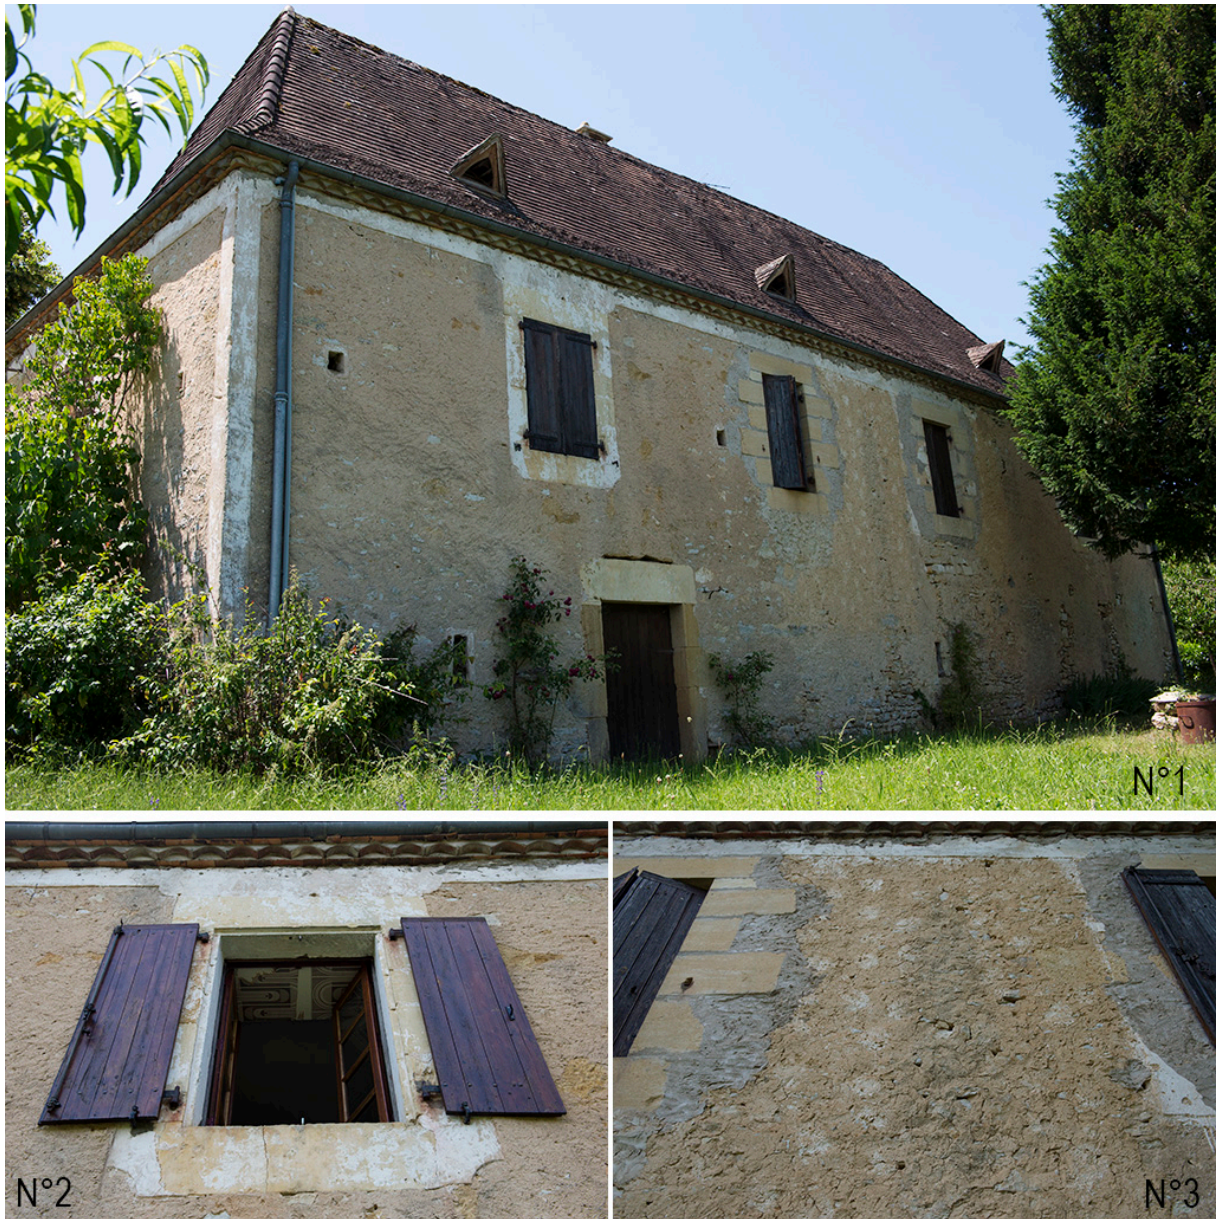
Figure 4 Maison de M. Vitalis - Le Couderc St-Cybranet

La ferme de Pierre Vitalis est une grande maison construite sur deux niveaux, un rez-de-chaussée avec caves et un étage à usage d'habitation (Figure 4 N°1). C'est une maison qui a été agrandie dans le sens de la longueur à l'Ouest. Les dépendances, granges, four à pain, séchoirs étables à cochons, poulaillers sont nombreux. La façade nord et le mur pignon à l'Est ont préservé leur vieil enduit mais seul, le mur exposé au nord présente des taches sur sa partie la plus ancienne. Les autres façades furent mise à nues et rejointoyées. La façade nord est intéressante sur le plan des modifications assez nombreuses. L'enduit de la partie la plus récente ne comporte pas de badigeon ni de bandeau sous la génoise ou chainages. Mais la chaîne d'angle a été traitée pour imiter de gros quartiers très réguliers, parfaitement croisés à chaque rangée. La réalisation simple, a consisté en un premier enduit taloché sur le vrai chaînage d'environ 0,8mn à 10mn puis en une deuxième couche réalisée en dessinant de faux quartiers d'angle. La surface de cette deuxième couche est brute, simplement relevée à la truelle. Avec un peu de recul, la première couche talochée donne l'illusion d'un chaînage

d'angle parfait.

La partie la plus ancienne possède un bandeau badigeonné ainsi qu'un chaînage, une fenêtre dont l'encadrement, est également badigeonné. Des quarts de cercles ont été réalisés aux angles des bandeaux et des chaînages et sur la partie inférieure de l'appui (quart de cercle inversé) de la fenêtre (Figure4 N°2). Plusieurs zones d'enduits sont visibles du fait des différences de couleurs et des raccords existants. L'enduit aux taches blanches est situé sur le trumeau central (Figure 4 N°3). On notera, une nouvelle fois, l'absence de trois couches distinctes. Les joints des moellons hourdis à la terre, sont largement remplis et assurent ainsi une prise efficace pour l'enduit qui vient recouvrir le parement soit en totalité soit partiellement. On voit à l'endroit des zones décrépées, des vides entre les pierres souvent petites, parfois même de simples « soustilles » [\(10\)](#).

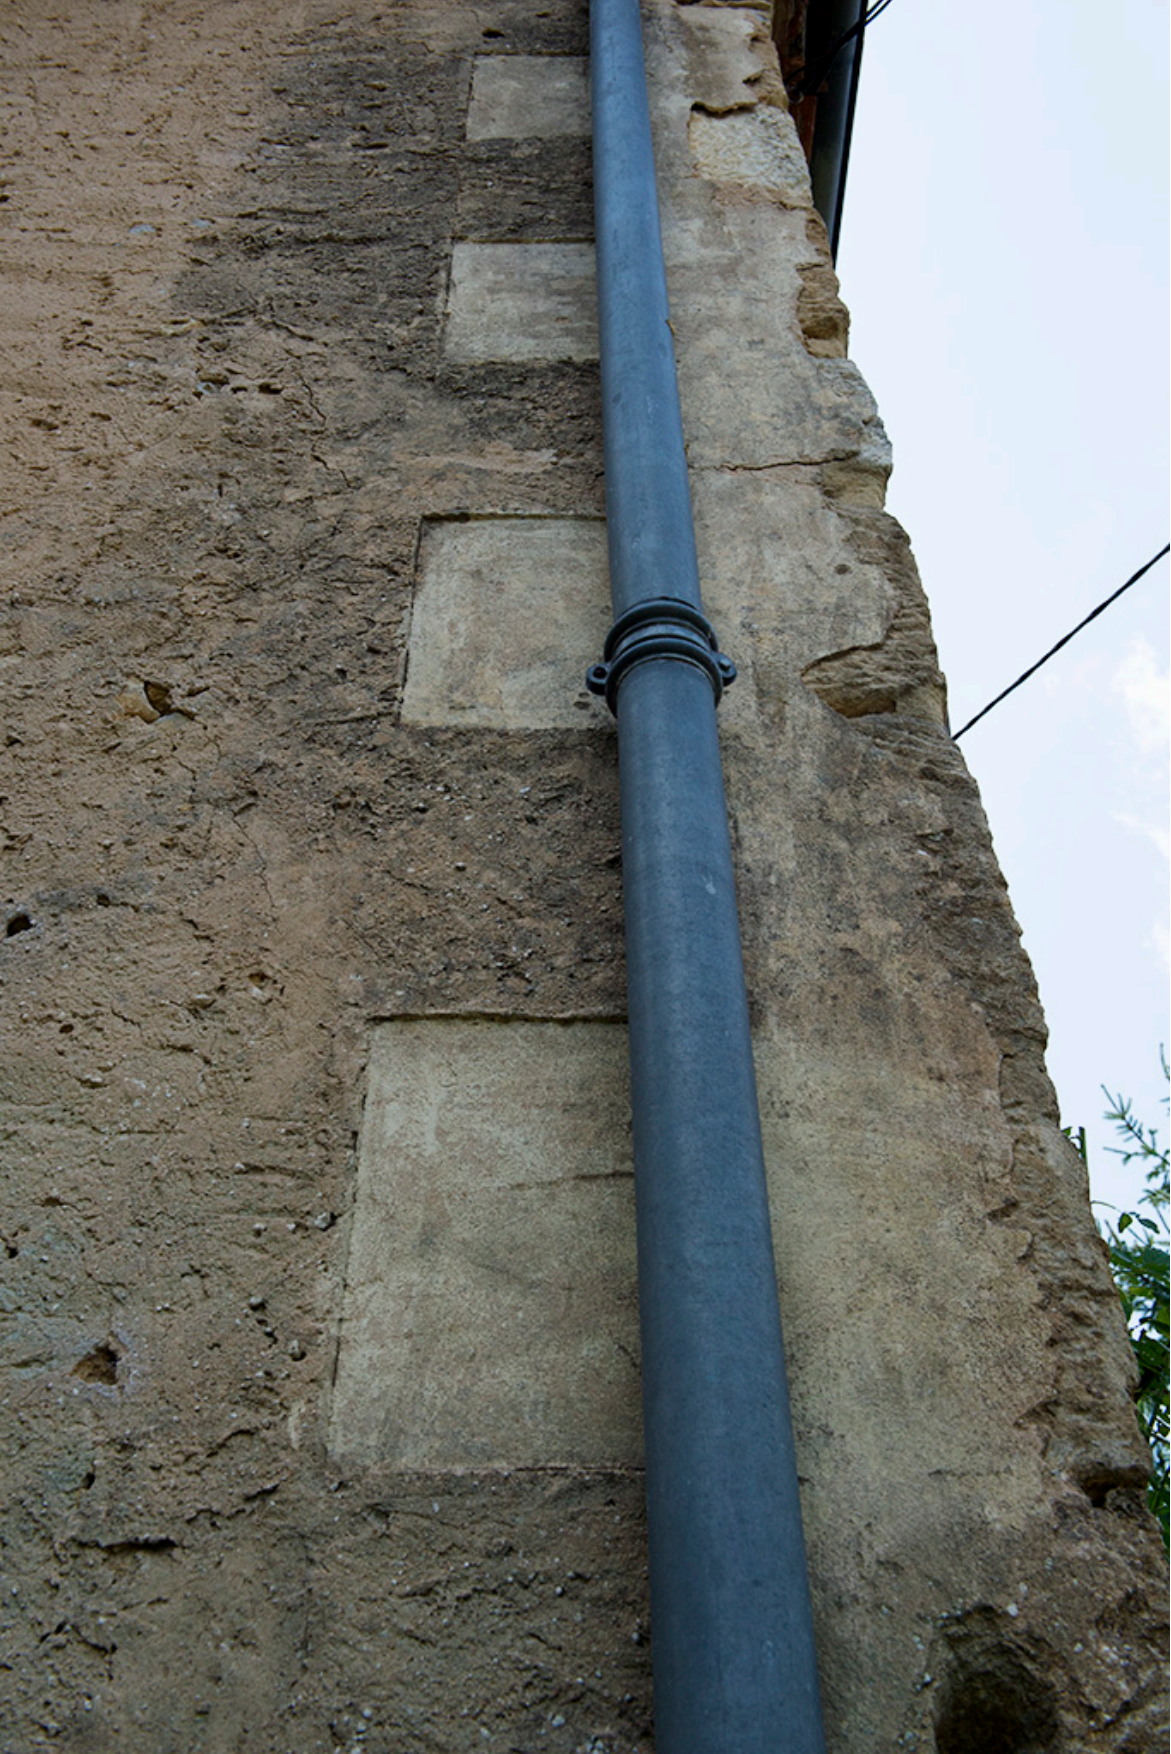
Figure 5 Détail du chaînage

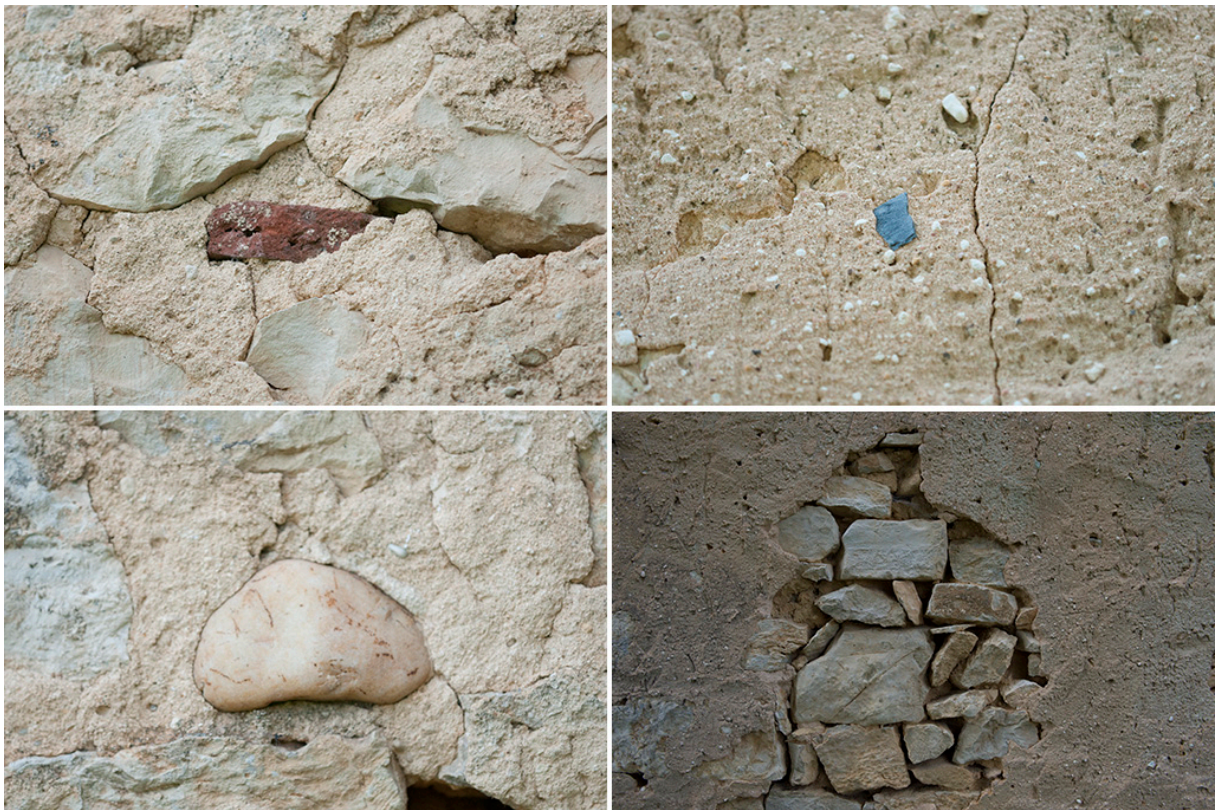
Figure 6 Détail de l'enduit, en bas à droite quelques « soustilles »

Les deux fenêtres entre lesquelles se trouvent les taches ont été construites approximativement pendant l'entre-deux-guerres d'après Pierre Vitalis. À noter que les angles, appuis et linteaux de ces fenêtres viennent des carrières situées sur la route de Sarlat, fermées depuis de nombreuses années. Ces carrières exploitaient de la pierre tendre, dont les grands blocs de crétacé étaient faciles à couper, à travailler. Quant aux moellons des murs il s'agit des pierres calcaires très dures prélevées sur place, directement issues du socle rocheux. La grange plus récente (1912), fut construite ainsi et ne comporte aucun élément enduit.

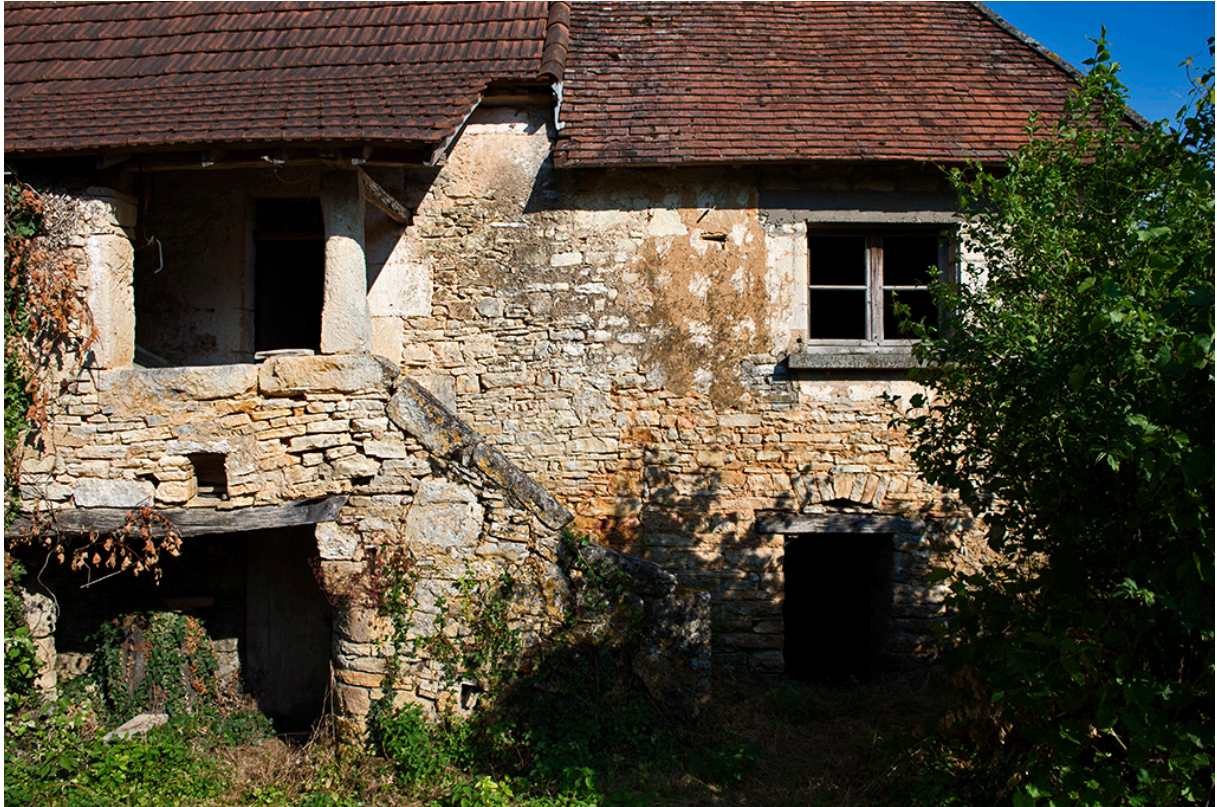
Figure 7 Maison M. Roulland - Grézelle St-Cybranet

Un pigeonnier carré intégré existe au côté sud ainsi que trois trous d'envol dans un mur pignon. Les enduits sont visibles à l'étage sur tout l'encadrement de l'entrée et badigeonnés. Un bandeau badigeonné existe également sous la génoise. Une face du pigeonnier et les deux façades opposées ont également conservé leur enduit. Ceux-ci présentent des traces de taches blanches. Un bandeau tracé à la truelle et badigeonné sous la génoise marque également la séparation avec la partie supérieure du pigeonnier dont l'enduit a également été badigeonné. Un morceau d'enduit bien conservé présente des taches blanches sur la façade principale (Figure 8). Les treize taches restantes sont légèrement plus larges que sur les autres maisons observées plus haut. Mais les enduits qui subsistent ont les mêmes caractéristiques que ceux des autres témoins. Tout comme les observations précédentes effectuées sur les maisons précédentes, on notera une absence de trois couches, l'enduit vient surfacer légèrement l'appareillage, mourant parfois sur les moellons sans les couvrir totalement. L'agrégat présente également de nombreux cailloux comme expliqué plus loin.

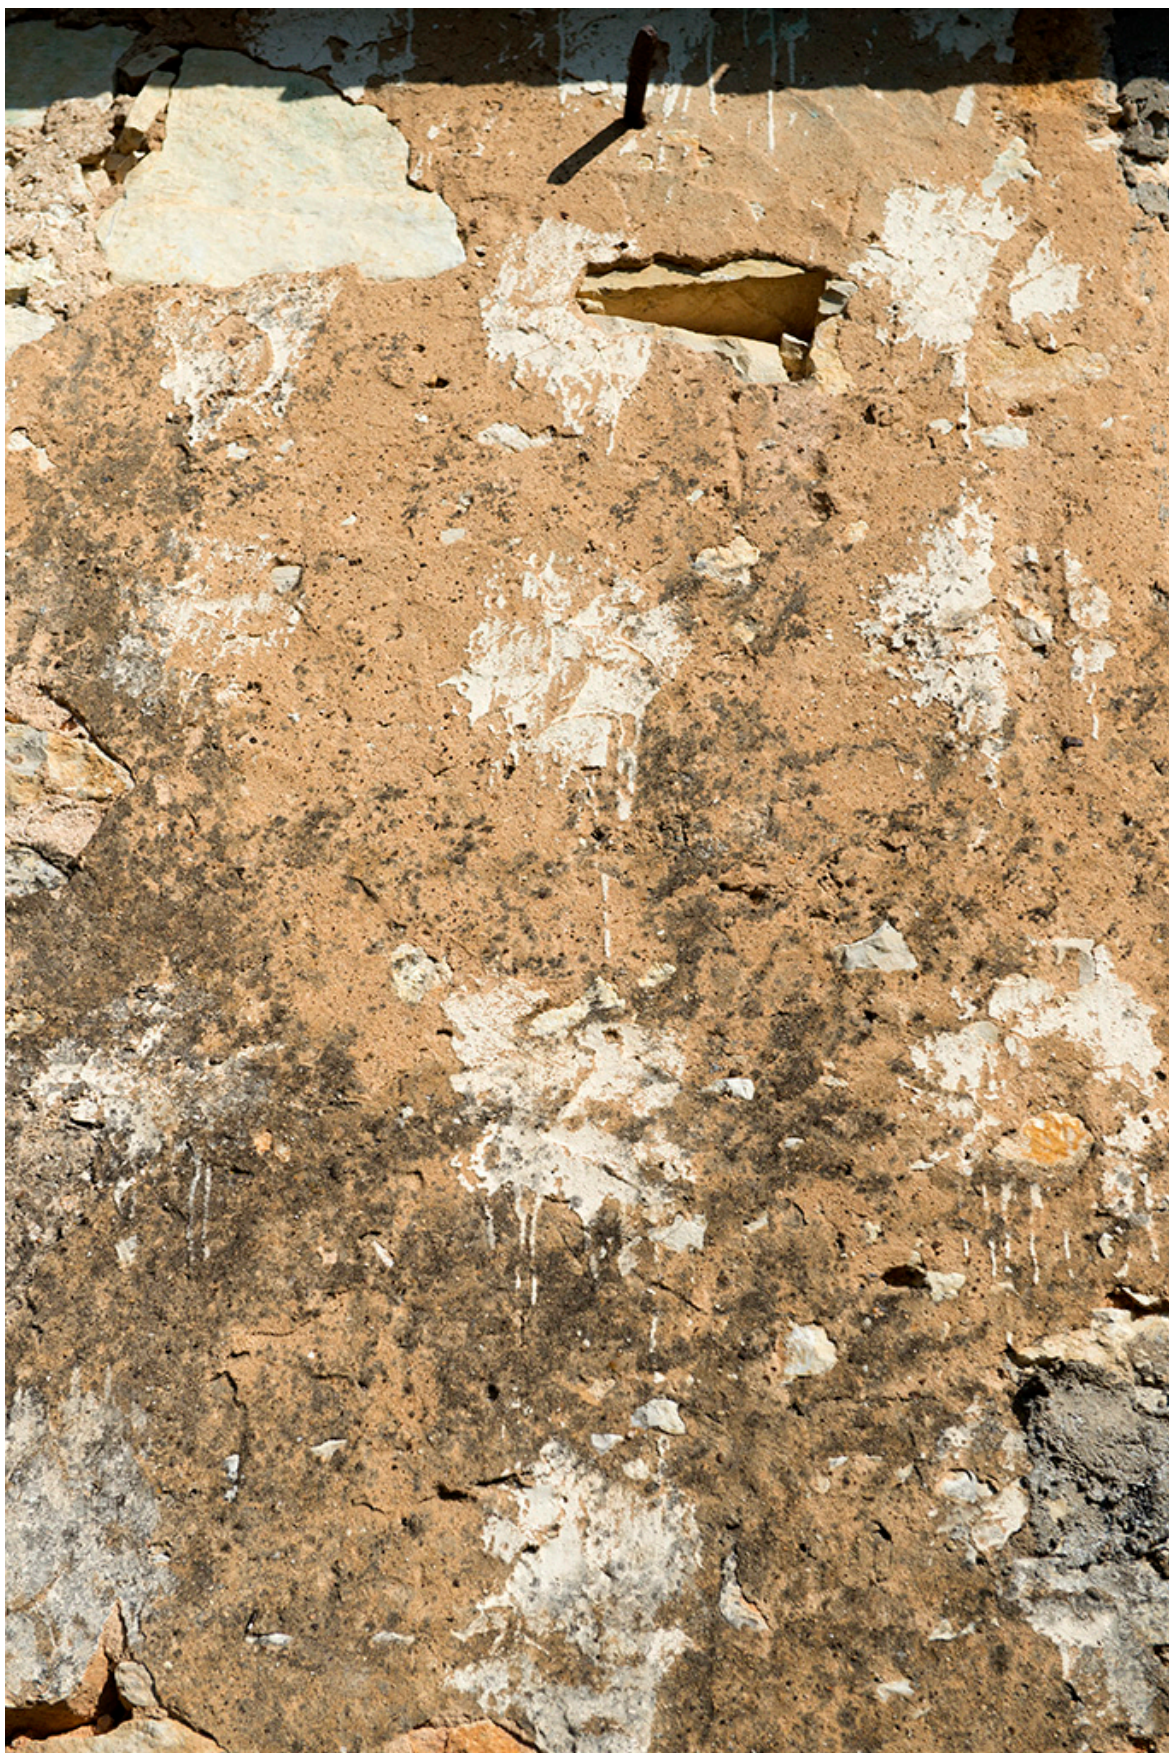
Figure 8 Détail des taches badigeonnées au lait de chaux

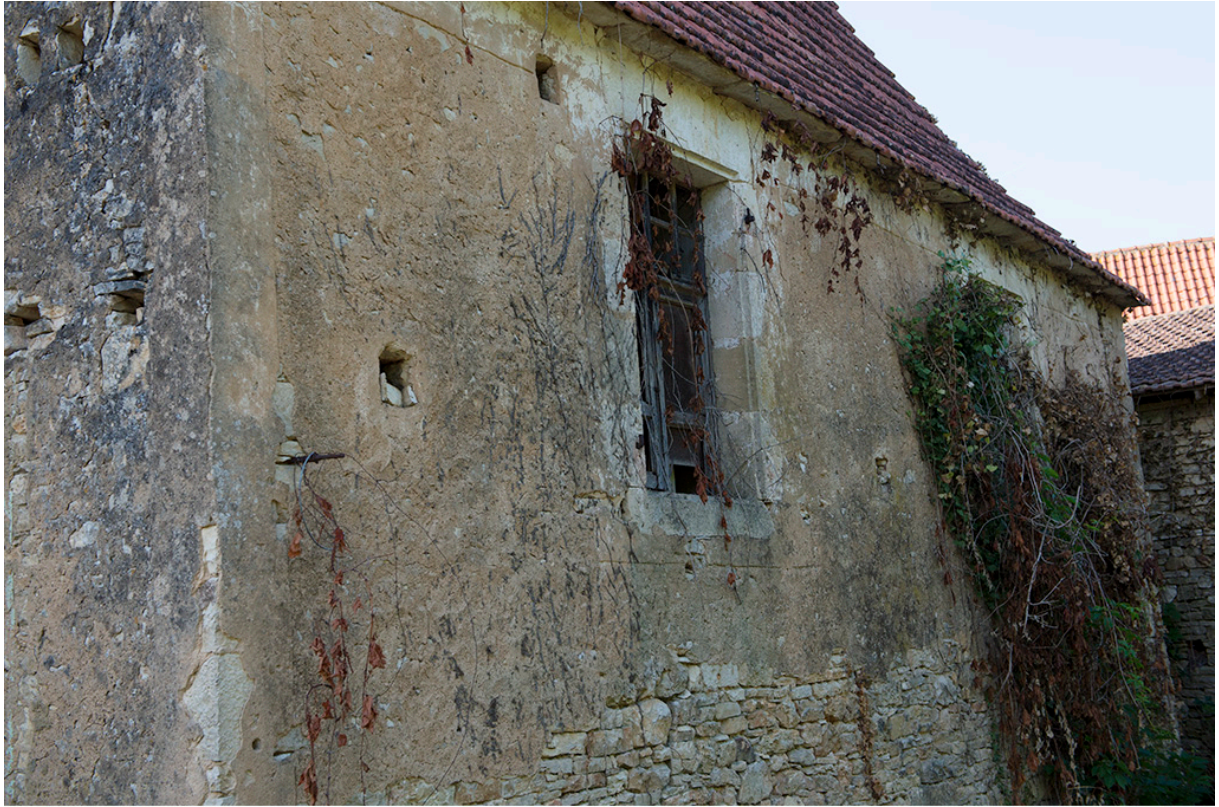
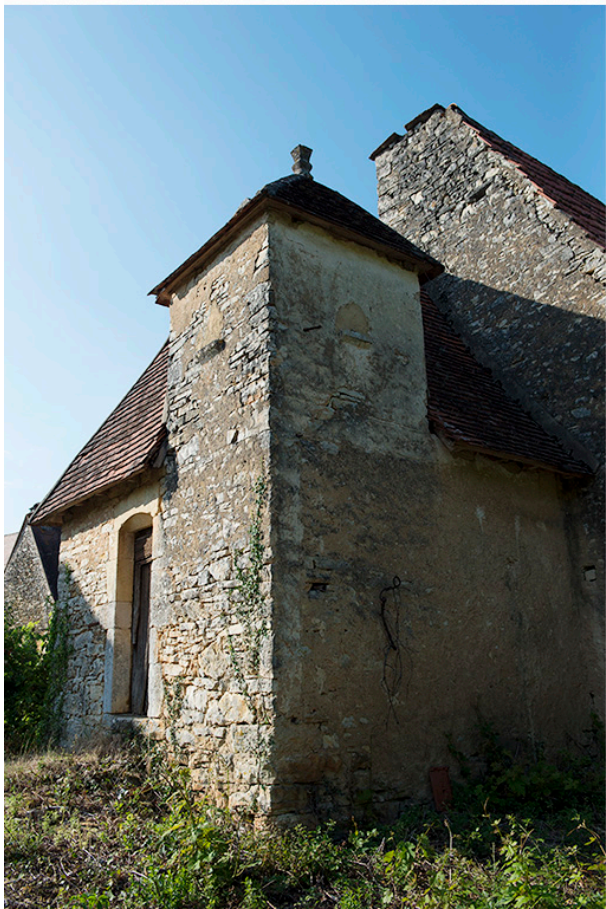
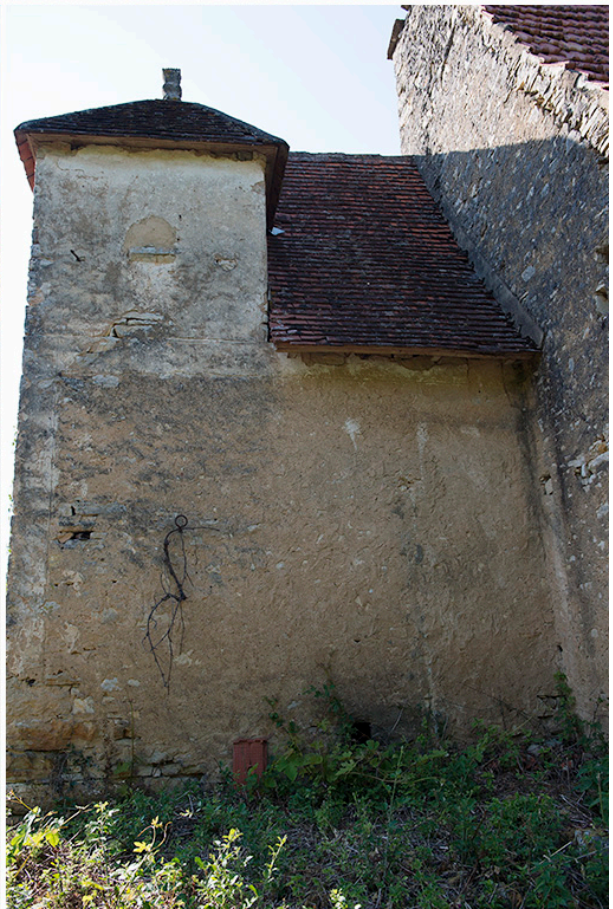
Figure 9 Maison M. Roulland - Façade opposée et pigeonnier

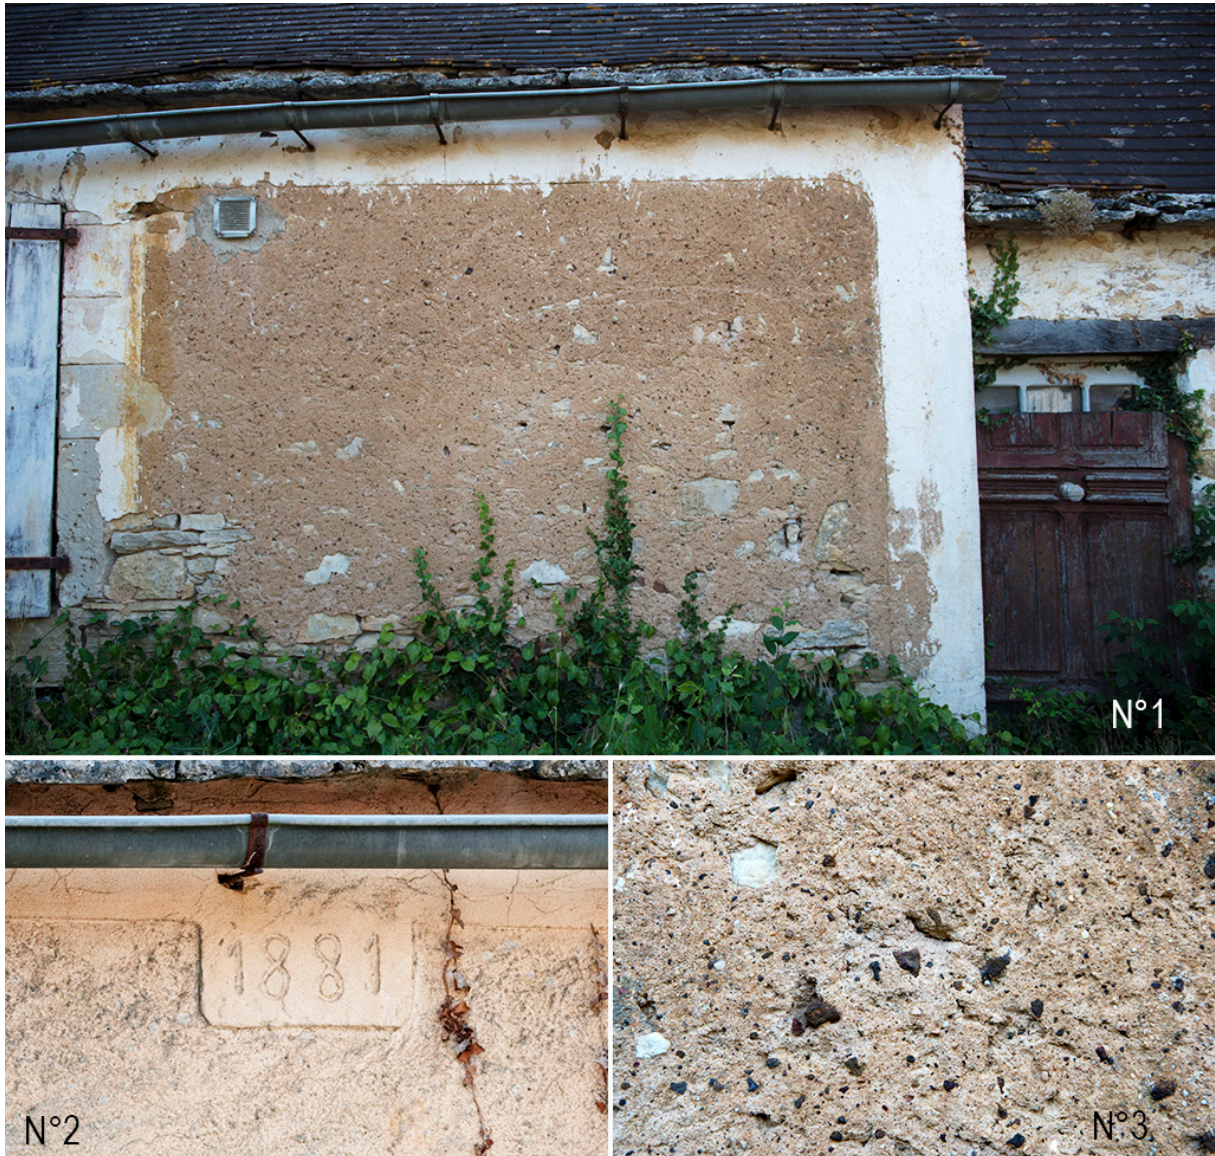
Face à la maison de Christian Roulland, citée ci-dessus se trouve la maison natale de M. Garrouty. Cette maison possède également un enduit très intéressant sur sa partie la plus ancienne (Figure 10 N°1).

Figure 10 Maison M. Garrouty - Grézelle St-Cybranet - Détail de l'enduit et Millésime

Il existe un bandeau sous génoise, un chaînage et un encadrement badigeonné mais surtout l'enduit possède une importante concentration de petits cailloux, qu'on trouve en abondance dans les terres et les bois de Grézel (Figure10, N° 3), ce qui va bien dans le sens du « sable des chemins » dont parlait plus haut M. Montet. Il est évident que ce sable a juste été grossièrement séparé des végétaux et cailloux les plus importants et volumineux, mais aucun criblage fin n'a été pratiqué. La présence de ces cailloux renforce la résistance de l'enduit, je n'affirmerai pas que cette qualité justifie leur présence. De l'autre côté de la maison, les façades ont conservé partiellement leur enduit de même facture et le détail le plus intéressant se trouve sur la face la mieux conservée, il s'agit d'un très beau millésime gravé sous le

bandeau de la génoise dans un espace conçu pour graver : 1881 (Figure 10, N° 2). Cette date, des plus rares sur les vieux enduits subsistants, est un vrai trésor.

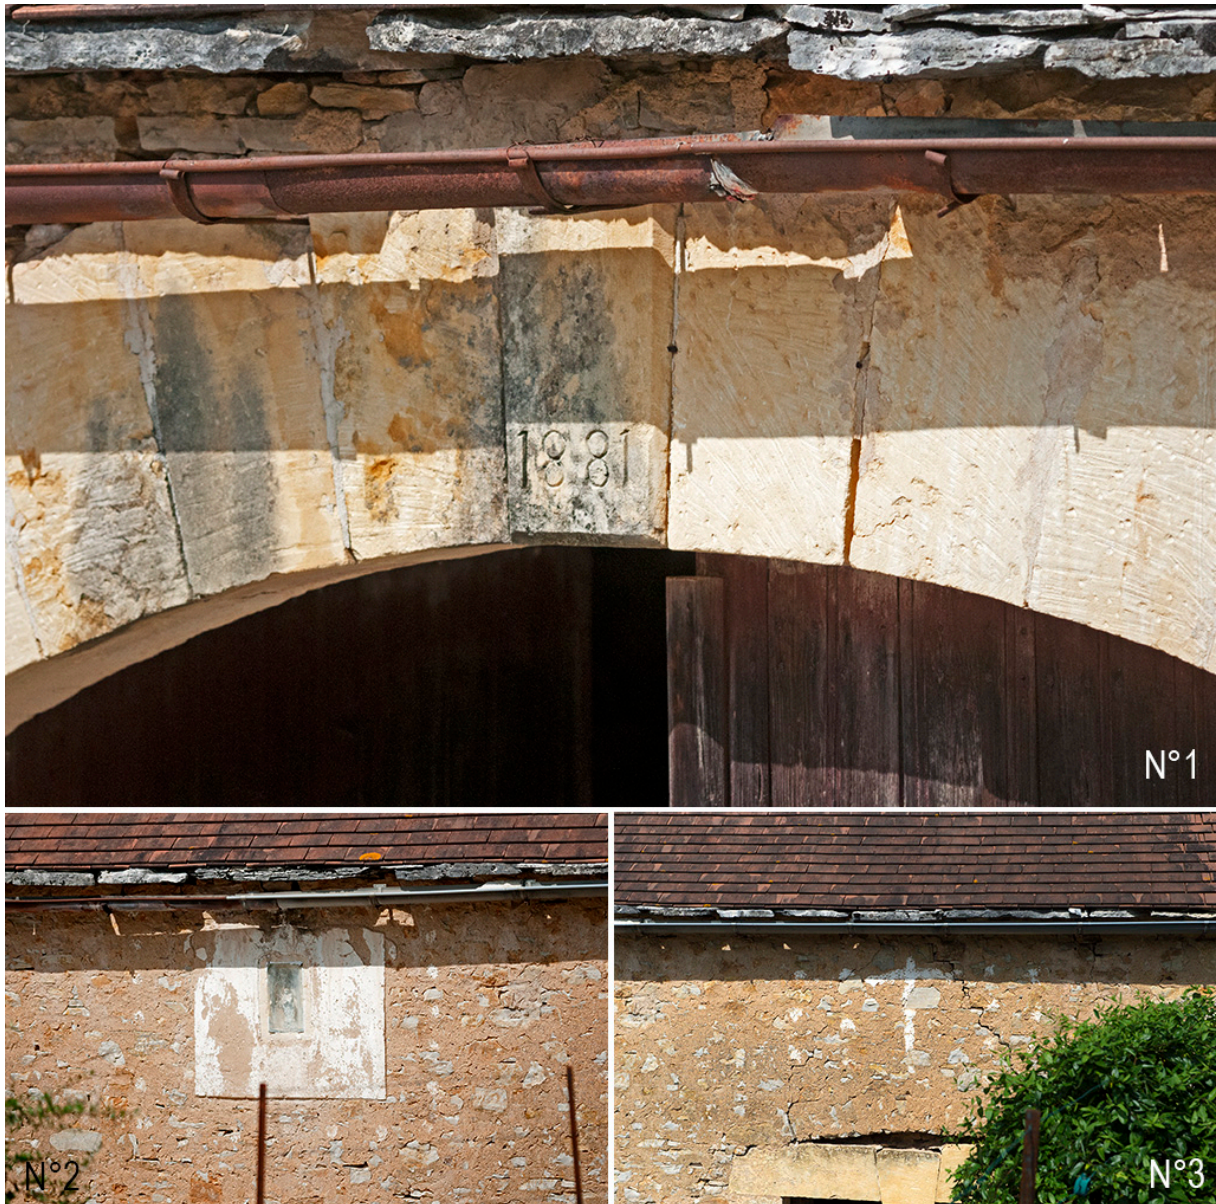
En sortant de Grézelle se trouve une grande grange enduite de la même façon que les autres bâtiments décrits mais qui a une particularité supplémentaire, la présence d'une croix peinte à la chaux et de taches blanches (fig. 11, n° 3) réparties sur deux colonnes, de part et d'autre de la croix.

Figure 11 Millésime 1881, niche avec vierge à l'enfant et croix badigeonnée.

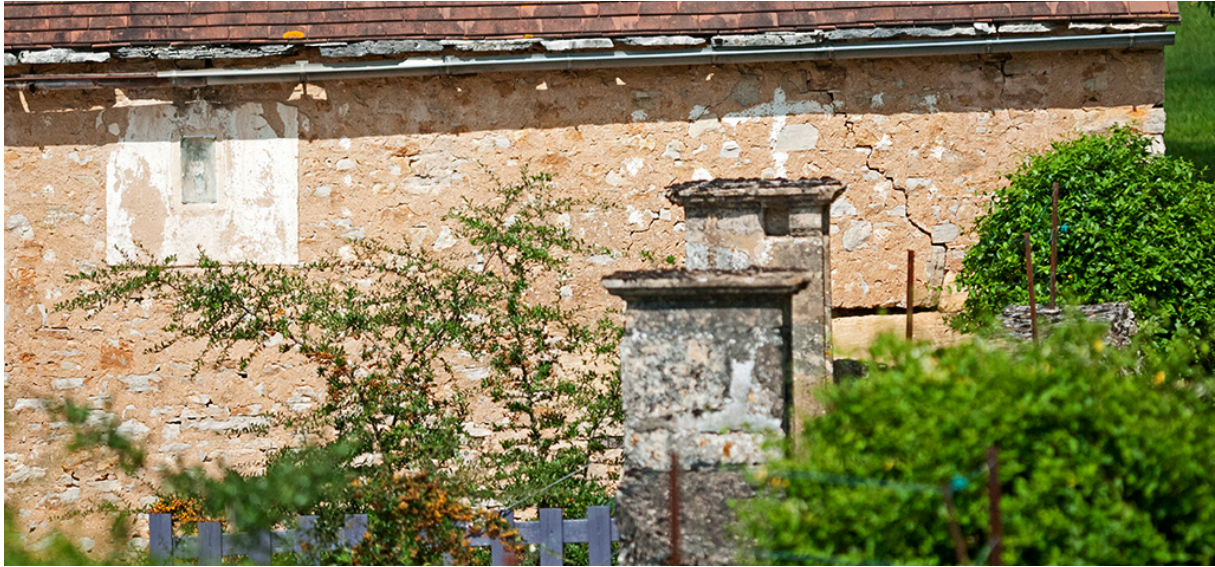
Figure 12 Vue de l'ensemble, niche et croix sur la façade.

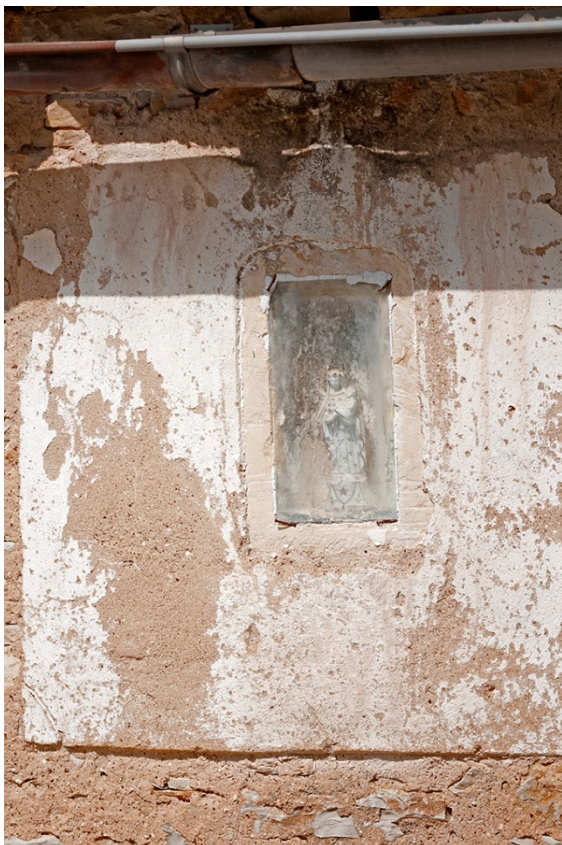
Sur la gauche de ces peintures, se trouve une niche abritant sous une vitre une statue de la vierge à l'enfant (Figure 11 N°2 et Figure 13).

Figure 13 Niche de la vierge à l'enfant

Cette niche est entourée d'un cadre enduit et lissé et de taches peintes à la chaux disposées autour du cadre.

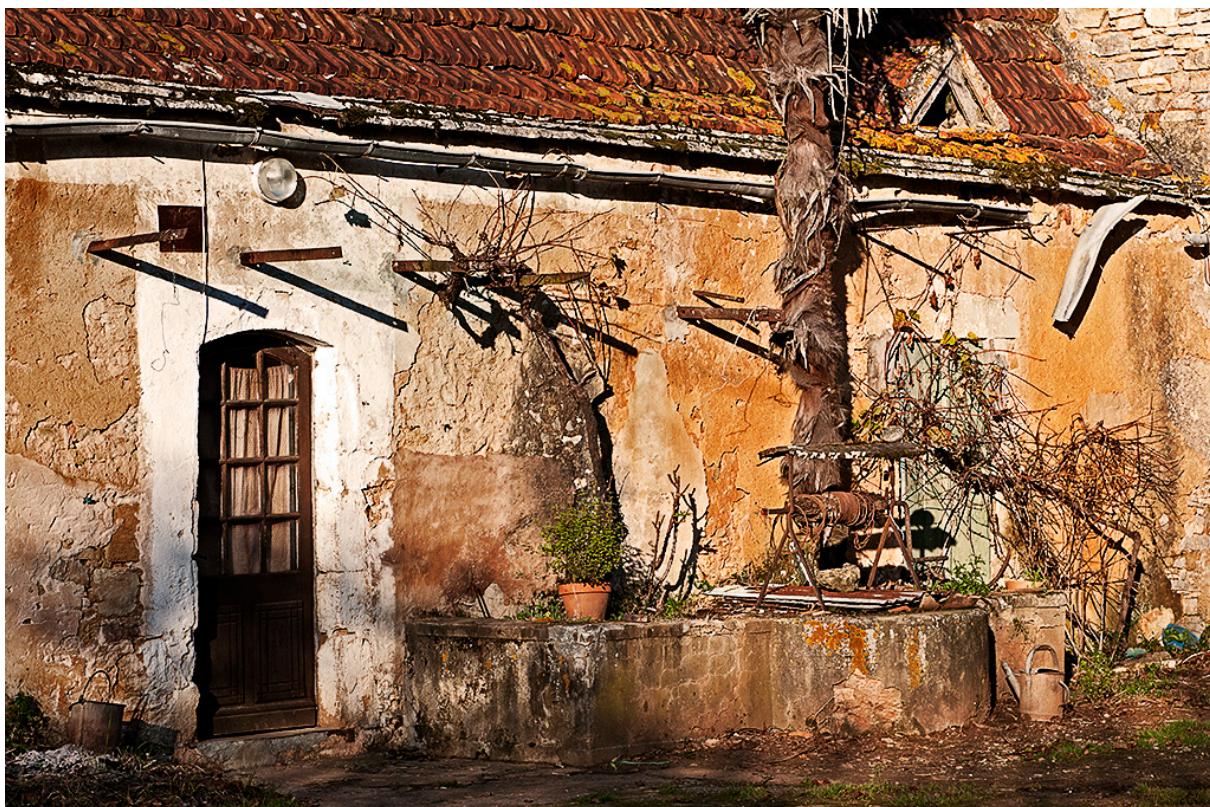
Figure 15 La Raze - Veyrines de Domme - Enduit XIXème et XXème siècles

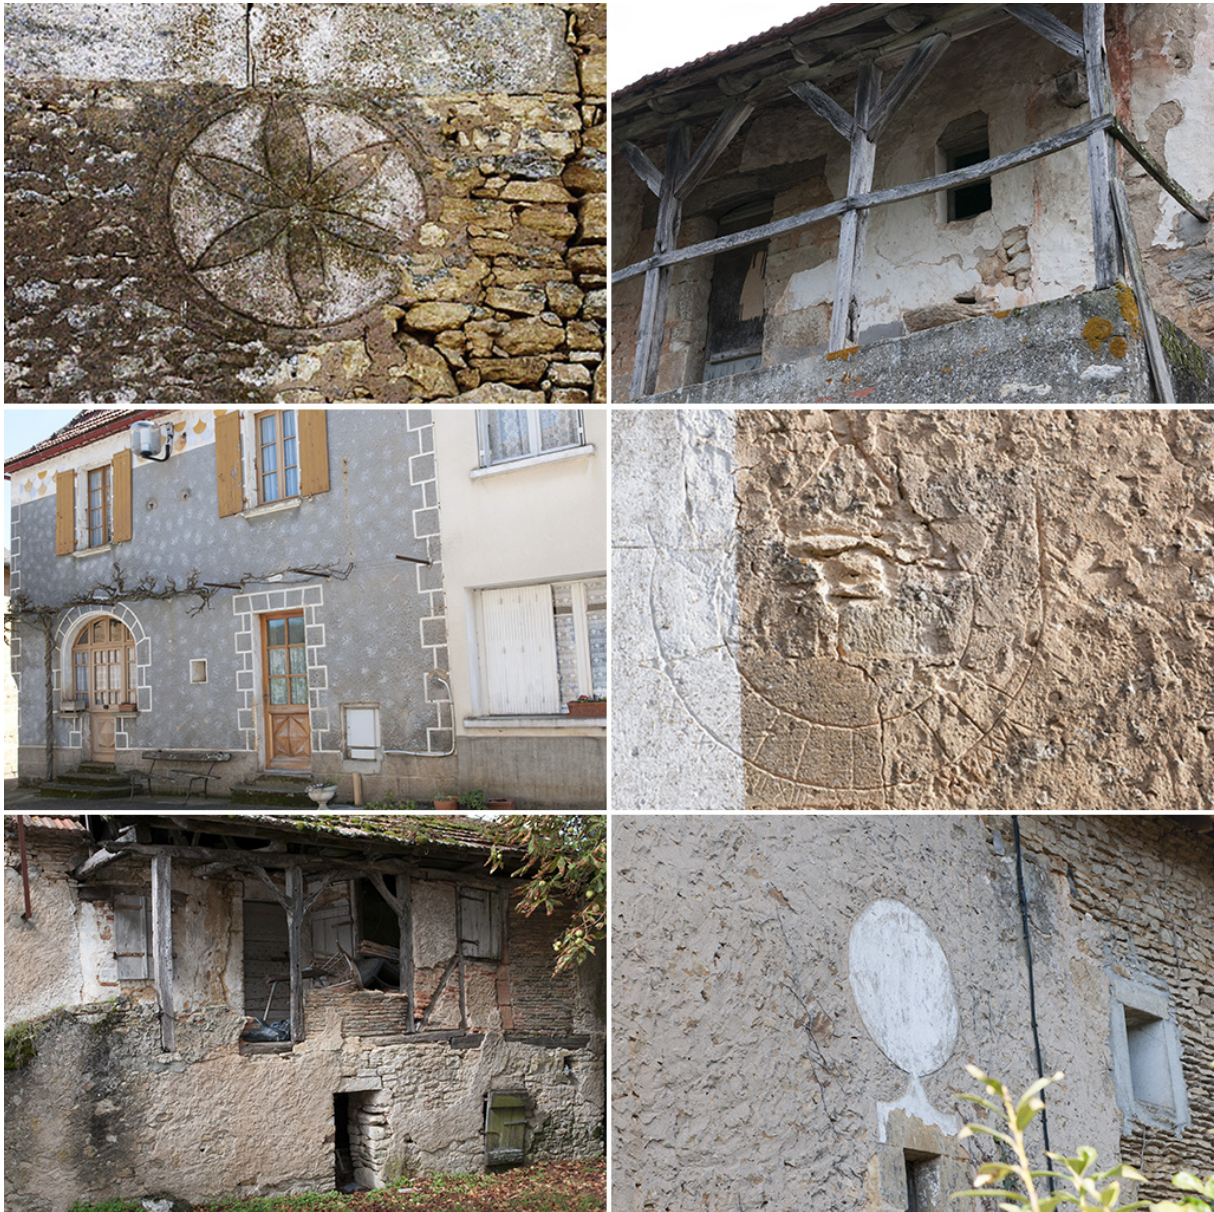
Figure 17 Exemples d'enduits avec badigeons, motifs et cadran solaire. La photo du milieu à gauche, illustre un enduit réalisé au ciment et riche en éléments décoratifs.
